Wo Allradfahrzeuge das Laufen lernen

Nur auf dem Computer lassen sich neue Fahrzeuge nicht entwickeln. Zeitraffende Erprobung auf Prüfständen und im Fahrversuch sind nach wie vor notwendig. Fahrzeughersteller nutzen die Verkehrs-Versuchsanlage in Horstwalde, welche von einem gemeinnützigen Förderverein instandgehalten und vermarktet wird. Auch der VBIW ist Mitglied des Fördervereins und unterstützt dessen Ziele.

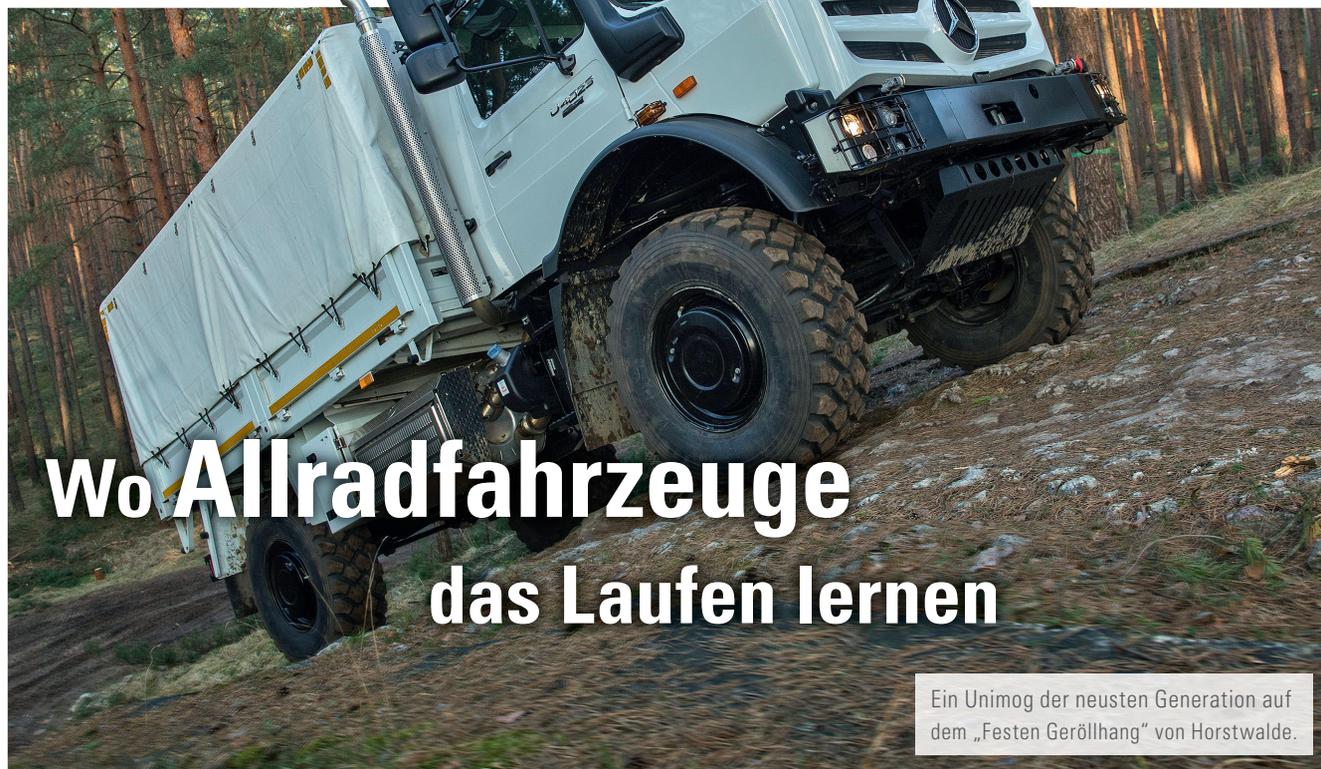
Ein Unimog der neuesten Generation auf dem „Festen Geröllhang“ von Horstwalde.

recht. Auf ihm wird das Zusammenspiel im System Reifen-Rad-Welle-Getriebe-Motor untersucht. Und genau hier liegt auch die Ursache für den Sanierungsfall. Durch den sehr rauen und zudem welligen Belag aus Felsbrocken wird das Abrollen der Räder empfindlich gestört. Das Fahrzeug schaukelt, es resultieren starke Lastwechsel an den Rädern. Zudem erfolgen die Versuchsfahrten teilweise mit gesperrtem Differenzial. Dadurch beginnen die Räder beim Auftreffen auf dem festen Untergrund regelrecht zu mahlen. Die Bau-Dokumentation aus 1938 lag nicht vor, so musste der grundsätzliche Aufbau der Fahrbahn ermittelt, die Güte des Vergussbetons bestimmt und das Deckgestein mineralogisch charakterisiert werden. Es stellte sich heraus, dass die Porphyrsteine aus dem Steinbruch von Löbejün (Saalekreis in Sachsen-Anhalt) stammten. Von dort konnte der Förderverein das Material erneut beschaffen. Ende Februar 2016, gleich nach der Frostperiode, wurden die neuen Porphyrbrocken in Beton gesetzt und konnten so noch rechtzeitig vor den ersten Versuchsfahrten abbinden. Eine bisher einmalige Sanierung in der Vereinsgeschichte.
